INFORME GESTIÓN DE RIESGO DEL RECURSO HIDRICO

CORPOBOYACÁ

Corporación Autónoma Regional de Boyacá
Subdirección de Ecosistemas y Gestión Ambiental

2021

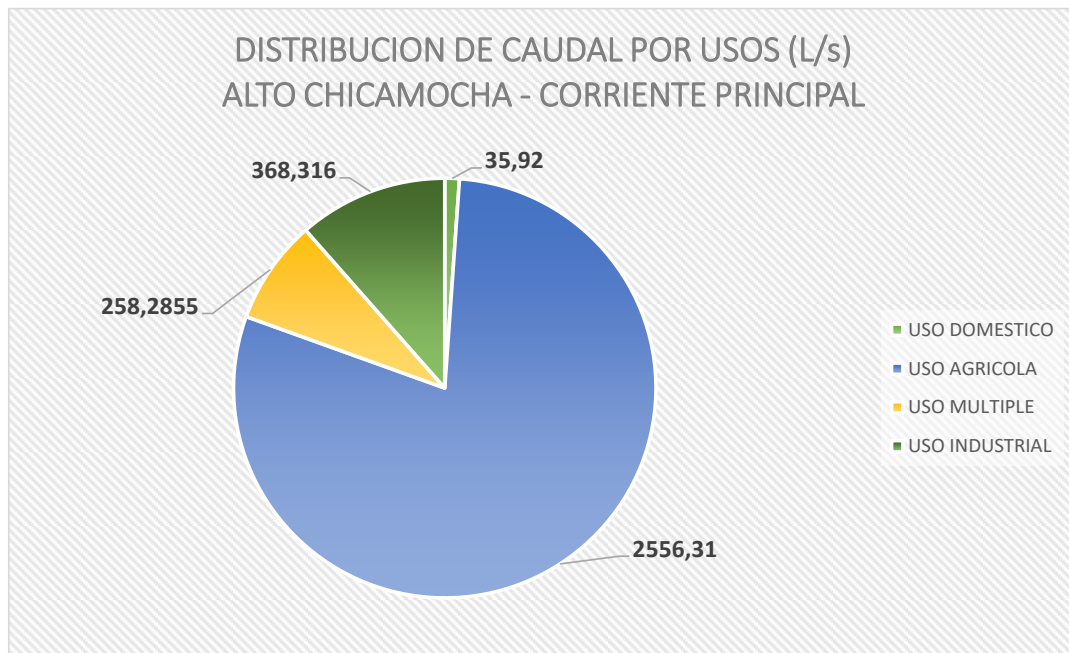
Grafico.2. Distribución de caudal por usos de Cuenca Alta del río Chicamocha

Teniendo en cuenta el siguiente análisis respecto de la demanda de agua de la cuenca Alta del Río Chicamocha requerida para el consumo humano y para el desarrollo de actividades productivas agropecuarias, de generación de energía y turismo, entre otros sectores, a partir de los permisos de concesión de aguas superficiales que han sido otorgados por Corpoboyacá. Establece de manera puntual, asignaciones de caudal, número de usuarios y hectáreas beneficiadas, con un caudal total otorgado de 3.218,8315 L/s para 83 usuarios localizados en los siguientes municipios: Oicatá, Chivatá, Tuta, Sotaquirá, Paipa, Duitama, Santa Rosa de Viterbo, Tibasosa, Nobsa, Sogamoso, Tópaga, Corrales.

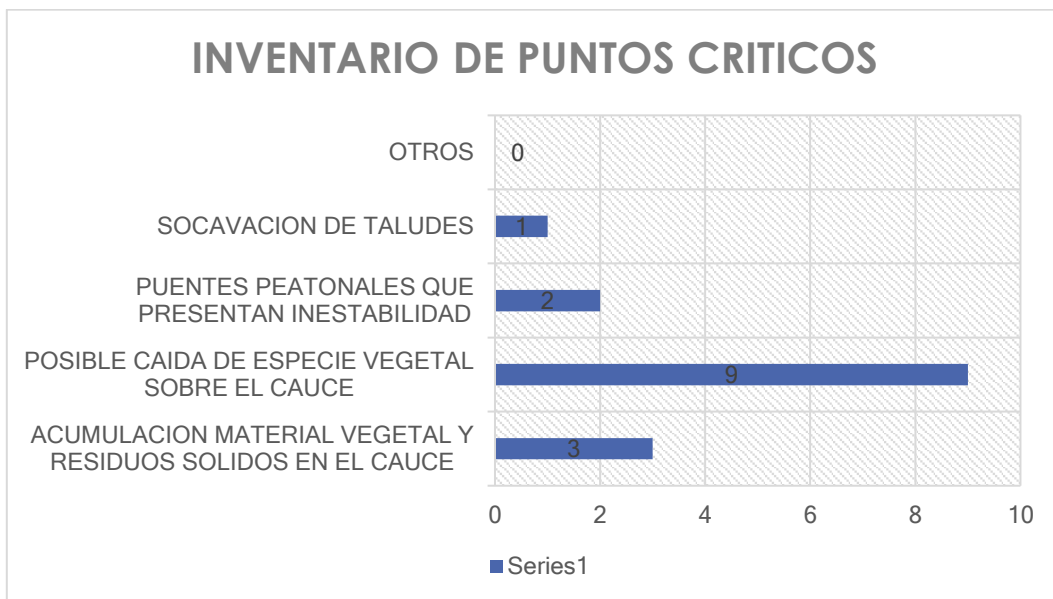
Gráfico 6. Inventario De Puntos Críticos 2021- Jurisdicción De Corpoboyacá

De acuerdo a la descripción a lo anterior se realizó un recorrido de 8 km se identifica 15 puntos críticos (ver gráfico 6) se determina el mayor factor de afectación la evidencia posible caídas de especie vegetal sobre el cauce. De igual modo se evidencia posibles acumulación y represamiento de material vegetal y residuos sólidos

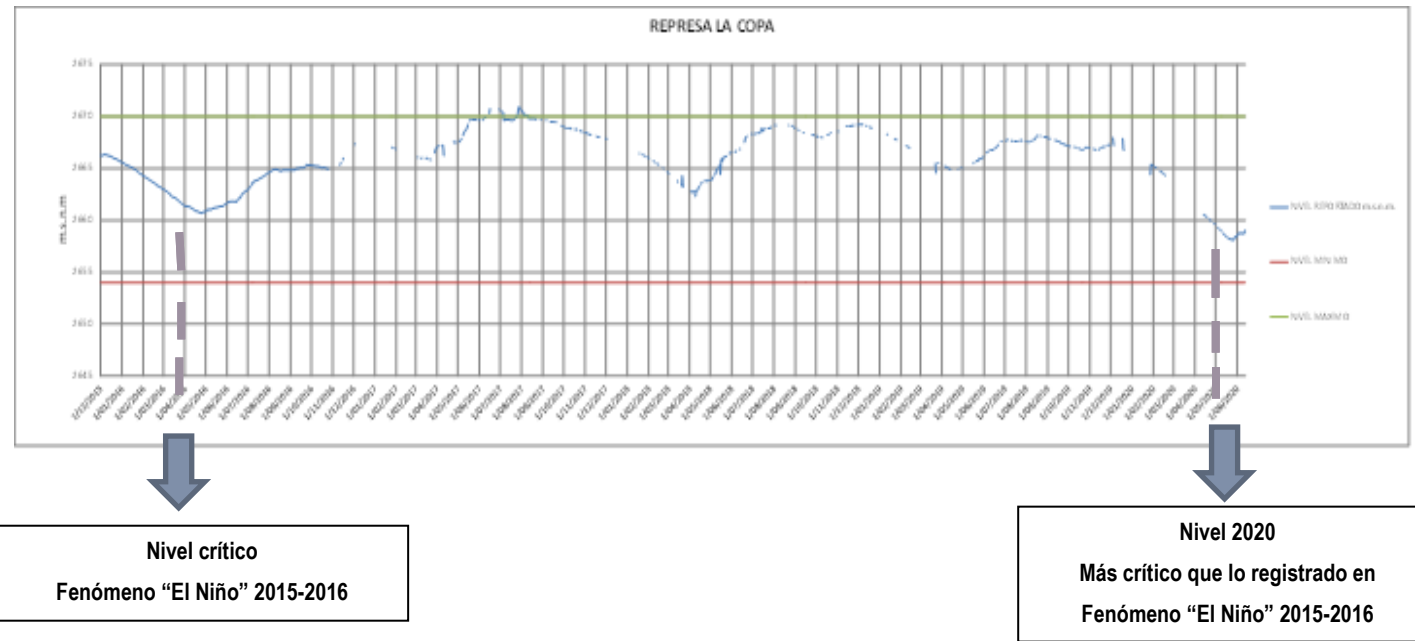
Gráfico 10. Represa La Copa

De acuerdo con el seguimiento a el evento del fenómeno del niño en los años 2015 – 2016, se registra condiciones de nivel crítico de abastecimiento, en el año 2020 muestra un nivel más crítico que los datos registrados de los años 2015 - 2016 en el nivel de la represa la Copa.
